Penentuan Bahaya Longsor Berdasarkan Pedoman Penilaian Tingkat Risiko Lereng Jalan (Ruas Waipia-Saleman)

Pebrinar Riani Sangle¹, Irwan Lie Keng Wong², Lisa Febriani³

^{1,2,3}Jurusan Teknik Sipil, Fakultas Teknik, Universitas Kristen Indonesia Paulus Makassar

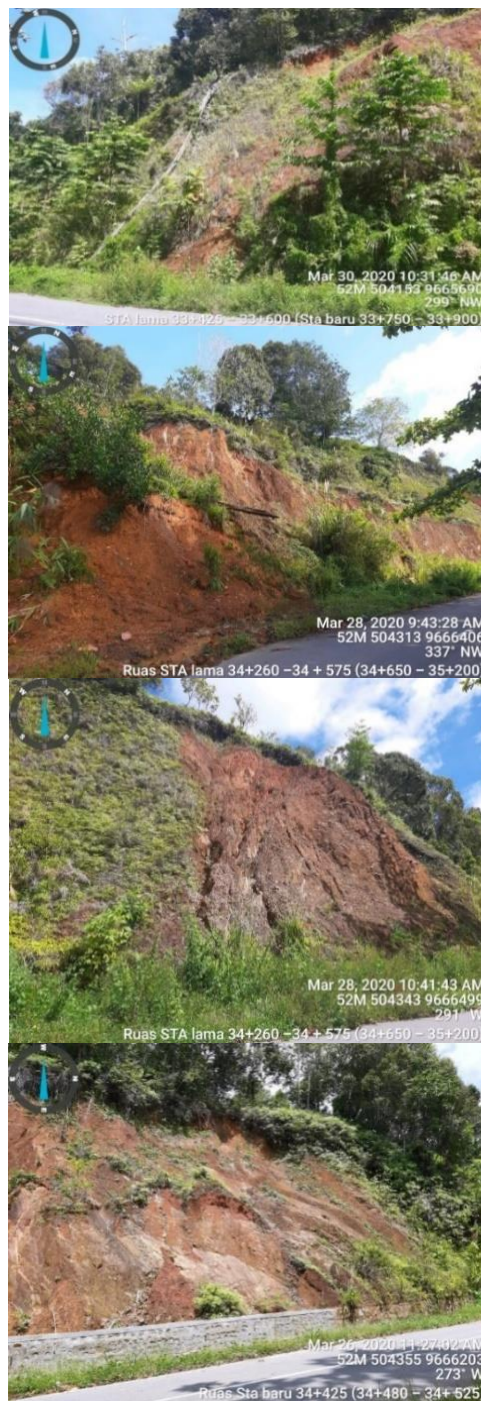
Gambar 3. Beberapa Titik Longsor di ruas Waipia – Saleman

Penelitian dibatasi pada jalan nasional di Pulau seram ruas Waipia-Saleman dengan panjang ruas 47,17 Km seperti yang ditampilkan pada Gambar 1. Berdasarkan peta geologi lembar Masohi, lokasi penanganan lereng di pulau Seram melalui formasi geologi yaitu formasi Komplek Tehoru, formasi Kanikeh dan formasi Manusela. Stratigrafi Pulau Seram terdiri atas batuan metamorf, batuan sedimen, serta batuan terobosan dan tektonik [10] [11]. Gambaran sebaran formasi geologi untuk pulau seram dapat dilihat pada Gambar 2. Beberapa kondisi lereng yang telah mengalami kelongsoran seperti pada Km 33+860, Km 34+175, Km 34+450 dan Km 34+600 seperti yang terlihat pada Gambar 3.

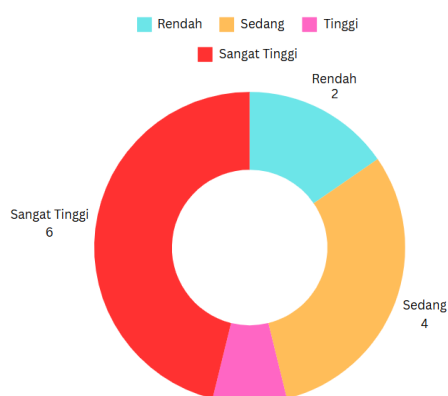
Gambar 6. Jumlah tingkat risiko lereng jalan ruas Waipia-Saleman

Berdasarkan hasil analisis tingkat risiko pada ruas Waipia-Saleman memiliki beberapa lereng yang berpotensi sangat tinggi akan terjadi kelongsoran, hal ini didasarkan pada hasil analisis tingkat risiko > dari 75. Dari Gambar 6 dapat dilihat bahwa ada 6 titik survey yang memiliki tingkat risiko sangat tinggi, 1 titik berisiko tinggi, 4 titik survey berisiko sedang dan 2 titik survey berisiko rendah.

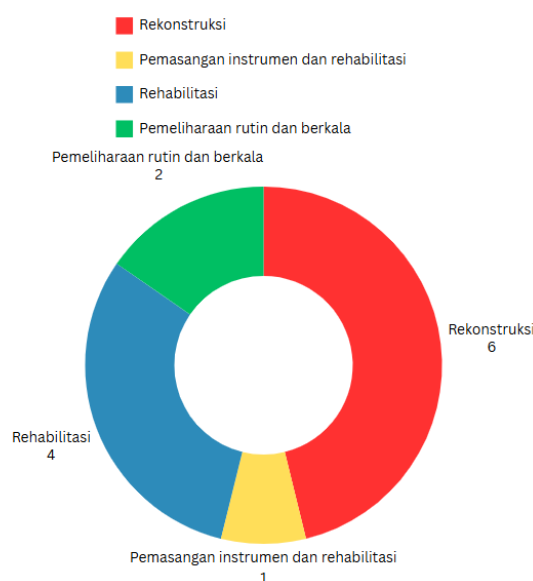
Gambar 7. Rekomendasi mitigasi lereng pada ruas Waipia-Saleman

Berdasarkan Gambar 7 dan Tabel 9 dapat dilihat bahwa rekomendasi mitigasi yang disarankan adalah untuk rekonstruksi dibutuhkan pada 6 titik survey, pemasangan instrumen pada 1 titik survey, rehabilitasi pada 4 titik survey serta 2 titik survey membutuhkan pemeliharaan rutin dan berkala.

Rekomendasi mitigasi untuk rekonstruksi dapat digunakan beberapa penanganan yaitu memperbaiki kondisi tanah, pemasangan ankur atau *soil nailing*, pemasangan *geotextile* sebagai bahan perkuatan. Untuk rehabilitasi dapat dilaksanakan dengan penanaman vegetasi pemasangan drainase dan untuk pemeliharaan berkala dapat dilakukan dengan tetap memelihara kondisi jalan dan pembersihan drainase. Namun hal ini masih perlu penelitian lebih lanjut mengenai kondisi tanah dilapangan sehingga dapat lebih akurat dalam menentukan mitigasi yang tepat.
