## Evaluasi dan *Re-Mapping* APAR di Lingkungan Gedung Perkantoran PLN UID Jawa Timur

Deny Nurcahyo Hari Prastya<sup>1</sup>, Tri Martiana<sup>2</sup>, Parlan<sup>3</sup>

<sup>1,2</sup> Program Studi S2 Kesehatan Dan Keselamatan Kerja, Fakultas Kesehatan Masyarakat, Universitas Airlangga

<sup>3</sup> Biro K3 Lingkungan Dan Keamanan, PLN Unit Induk Distribusi Jawa Timur, Surabaya

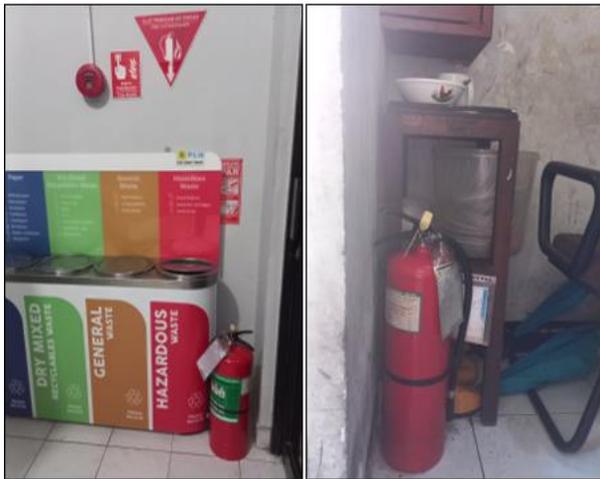
Bangunan Gedung dan Lingkungan, ditemukan beberapa ketidaksesuaian dalam pendistribusian APAR berdasarkan observasi lapangan. Pertama, seperti yang dapat dilihat pada Gambar 3 bahwa peletakan APAR di beberapa lokasi berada di lantai yang berpotensi menyebabkan penggumpalan media dalam tabung akibat kelembaban, serta risiko kerusakan akibat tabung tersenggol atau terhalang benda lain seperti yang dapat dilihat pada Gambar 4. Selain itu, ditemukan satu unit APAR yang hilang seperti yang dapat dilihat pada Gambar 5, yang berpotensi menyulitkan penanganan api jika dibutuhkan. Kedua, terdapat sepuluh APAR dengan tanggal kedaluwarsa yang tidak tercantum dengan jelas. Ketiga, terjadi penumpukan APAR di gedung F dengan lima titik penempatan yang berdekatan, sehingga mengurangi efektivitas distribusi proteksi kebakaran dan mengabaikan kebutuhan di area lain yang juga memerlukan ketersediaan APAR. Keempat, beberapa ruangan seperti Ruang *Co-Working Space* dan General Manager & Sekretaris tidak dilengkapi APAR. Dan yang terakhir, ditemukan ketidaksesuaian pada monitoring dan inspeksi APAR, ditunjukkan dengan kartu inspeksi yang tidak akurat serta berat APAR yang tidak sesuai dengan catatan yang tertera.

Gambar 3. Peletakan APAR di Lantai

Jenis APAR	Kesalahan	Tingkat Risiko	Upaya / Pengendalian
AF11E	Peletakan	Medium	Diletakkan menggantung di dinding
AF11E	Tertutup benda lain	Tinggi	Memindahkan benda yang menghalangi
AF11E	Hilang	Tinggi	Mengganti dengan APAR baru
AF11E	Tabung ganda di 1 lokasi	Rendah	Memindahkan ke area lain
AF11E	Area tanpa APAR	Tinggi	Pemindahan dari area APAR ganda

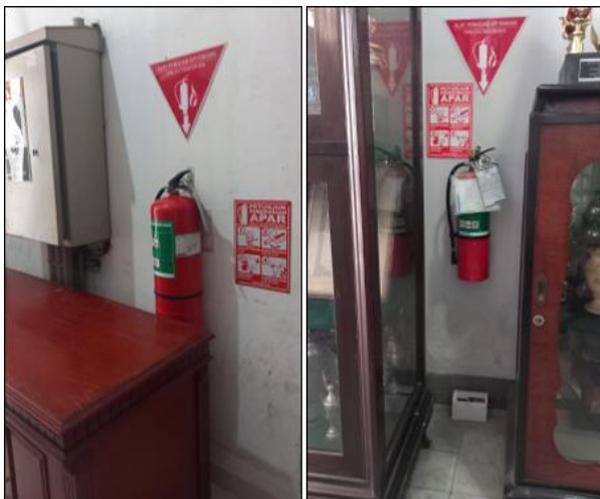
Gambar 4. Peletakan APAR Tertutup Benda

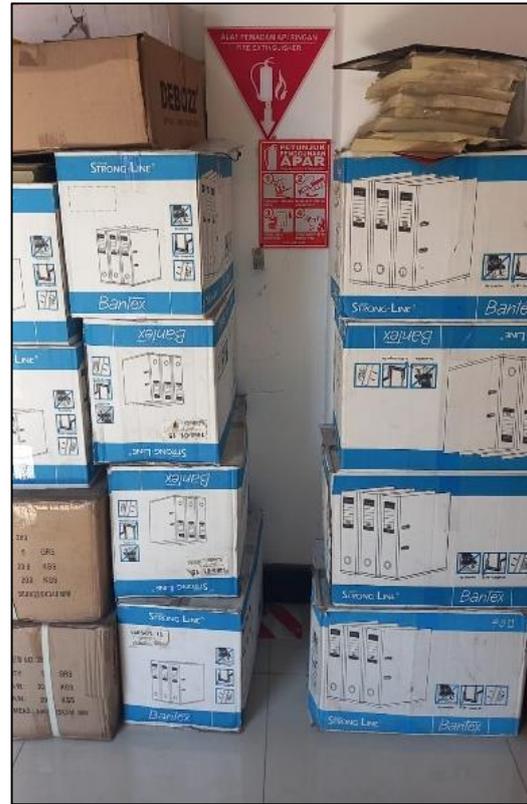
Gambar 5. APAR Tidak Ada Di Lokasi
