## Perbandingan Korosi Pada Baja Karbon AISI 1018 Menggunakan Lapisan Cat Enamel Dan Cat Akrilik Dalam Larutan NaCl Dengan Konsentrasi 3,5%

Yuliana Simons<sup>1</sup>, Muhammad Khaithir Haidar<sup>2</sup>, Ferdi Pratama<sup>3</sup>, Mikhel Albert John<sup>4</sup>  
<sup>1,2,3,4</sup>Prodi Teknik Mesin, Fakultas Teknik, Universitas Balikpapan  
Email: <sup>1</sup>yulianasimons@uniba-bpn.ac.id

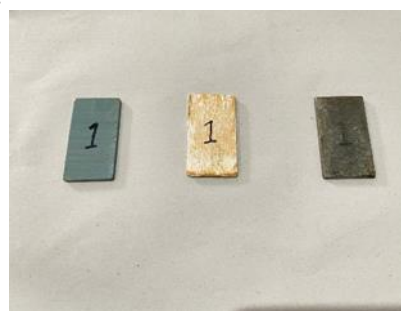
Gambar 1 Hasil Perendaman Selama 7 hari

Gambar 1 pengamatan visual pada spesimen baja karbon AISI 1018 setelah direndam selama 7 hari dalam larutan NaCl 3,5%.

- 1) Spesimen Kiri (Cat Enamel): spesimen ini berwarna abu-abu kusam, tampak relatif bersih, rata dan homogen. Permukaan terlihat seperti logam yang baru saja disiapkan atau belum terpapar agen korosif secara signifikan. Hampir tidak ada tanda-tanda karat yang terlihat.

- 2) Spesimen Tengah (Cat Akrilik): spesimen ini menunjukkan perubahan warna yang jelas menjadi orange kecoklatan di sebagian besar permukaannya, yang merupakan indikasi kuat adanya karat (oksida besi) lapisan karat ini tampak tipis namun menutupi area yang luas terutama di bagian bawah spesimen. Bagian atas tampak sedikit terang, menunjukkan korosi mungkin bermula dari bawah atau penyebarannya belum rata.

- 3) Spesimen Kanan (Tanpa Lapisan): spesimen ini berwarna abu-abu gelap kehitaman, permukaannya tampak lebih kasar dan kusam dibandingkan spesimen kiri. Warna yang gelap mungkin menunjukkan terbentuknya lapisan korosi yang berbeda (seperti oksida besi hitam

atau magnetit) atau akibat paparan lingkungan yang berbeda. Karat orange tidak terlihat menonjol disini, tetapi permukaannya terlihat kotor dan tidak mengkilap, menunjukkan degradasi logam.

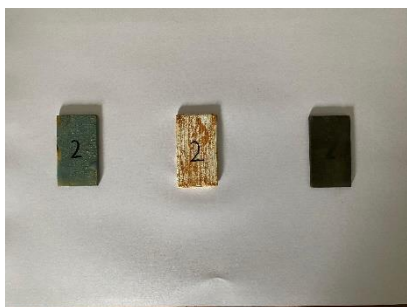
Gambar 2 Hasil Perendaman Selama 14 Hari

Gambar 2 pengamatan visual pada spesimen baja karbon AISI 1018 setelah diuji rendam selama 14 hari dalam larutan NaCl 3,5% menunjukkan variasi tingkat degradasi dan ketahanan perlindungan yang signifikan antar permukaan.

- 1) Spesimen Kiri (Cat Enamel): permukaan spesimen berbahan dasar coating enamel secara umum masih mempertahankan integritas lapisannya dengan warna hijau abu-abu yang relatif stabil. Namun mulai terlihat adanya inisiasi korosi ringan berupa bintik/nodul karat berwarna kuning keemasan di area pinggir (*edge corrosion*). Hal ini mengindikasikan bahwa setelah 14 hari perendaman, ion klorida ( $\text{Cl}^-$ ) mulai melakukan penetrasi secara perlahan melalui area tepi atau batas mikro-pori lapisan enamel yang memiliki gaya adhesi paling rentan.

- 2) Spesimen Tengah (Cat Akrilik): spesimen dengan lapisan akrilik mengalami kegagalan proteksi yang sangat signifikan. Permukaan spesimen teroksidasi berat ditandai dengan terbentuknya produk korosi (karat) berupa  $\text{Fe}_2\text{O}_3 \cdot \text{H}_2\text{O}$  berwarna oranye kecoklatan yang menutupi hampir seluruh permukaan spesimen. Penetrasi elektrolit NaCl 3,5% selama 14 hari berhasil mendegradasi lapisan akrilik akibat tingginya porositas dan rendahnya ketahanan penetrasi ion klorida pada material akrilik, sehingga memicu pembentukan sel elektrokimia secara masif dibawah lapisan cat.

- 3) Spesimen Kanan (Tanpa Lapisan); spesimen tanpa perlakuan pelapisan (*uncoated*) mengalami korosi merata (*uniform corrosion*) diseluruh permukaan. Permukaan logam berubah warna menjadi abu-abu gelap

kehitaman hingga hitam kusam yang pekat. Perubahan warna ini disebabkan oleh terbentuknya lapisan oksida besi tebal; (seperti magnetit  $\text{Fe}_3\text{O}_4$ , atau produk degradasi logam akibat kontak langsung secara penuh dengan elektrolit agresif NaCl 3,5% tanpa adanya hambatan fisik).

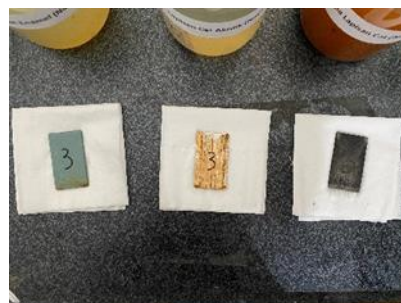
Gambar 3 Hasil Perendaman Selama 21 Hari

Gambar 3 pengamatan visual pada spesimen baja karbon AISI 1018 setelah perendaman 21 hari dalam larutan NaCl 3,5% menunjukkan tingkat degradasi yang semakin intensif seiring dengan bertambahnya durasi pemaparan elektrolit.

- 1) Spesimen kiri (Cat Enamel): spesimen dengan lapisan cat enamel masih menunjukkan ketahanan fisik utama yang baik pada area tengah spesimen. Namun, seiring bertambahnya waktu immersion menjadi 21 hari, akumulasi produk korosi berupa karat berwarna kecoklatan di area pinggir (*edge corrosion*) tampak lebih menyebar dan semakin terlihat jelas, khususnya pada bagian bawah spesimen. Penetrasi ion klorida ( $\text{Cl}^-$ ) mulai memicu delaminasi lokal (*edge corrosion*) di batas perlekatan cat.

- 2) Spesimen Tengah (Cat Akrilik): spesimen berbahan cat akrilik mengalami kerusakan total pada fungsi proteksinya. Seluruh permukaan spesimen tertutup oleh produk korosi berupa oksida besi ( $\text{Fe}_2\text{O}_3 \cdot \text{H}_2\text{O}$ ) tebal berwarna oranye keemasan dengan tekstur yang sangat kasar dan tidak merata. Hal ini mengindikasikan bahwa larutan NaCl 3,5% telah sepenuhnya menembus pori-pori lapisan akrilik dan merusak lapisan batas (*interface*) antara cat dan substrat logam (*underfilm corrosion*).

- 3) Spesimen Kanan (Tanpa Lapisan): spesimen uncoated mengalami korosi menyeluruh (*uniform corrosion*) yang semakin tebal dan pekat. Permukaan spesimen berwarna abu-abu gelap kehitaman hingga kusam, yang menandakan terbentuknya produk korosi berupa oksidasi besi padat ( $\text{Fe}_3\text{O}_4$ ) serta

pengikisan permukaan logam secara merata akibat reaktivitas penuh dengan lingkungan NaCl 3,5% tanpa hambatan perlindungan.

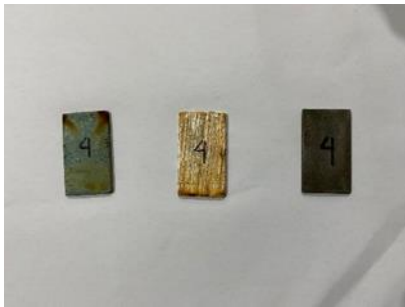
Gambar 4 Hasil Perendaman Selama 28 Hari

Gambar 4 pengamatan visual pada spesimen baja karbon AISI 1018 setelah durasi perendaman selama 28 hari dalam larutan NaCl 3,5% menunjukkan puncak dari proses degradasi material dan kelelahan pelapisan protektif.

- 1) Spesimen Kiri (Cat Enamel): setelah 28 hari perendaman, spesimen dengan lapisan cat enamel mulai memperlihatkan degradasi yang cukup signifikan di beberapa area. Bercak korosi dan produk karat berwarna cokelat keemasan tidak hanya ditemukan pada area tepi (*edge corrosion*), tetapi juga mulai meluas ke sudut atas serta bawah spesimen. Korosi lokal (*underfilm corrosion*) mulai terbentuk karena penetrasi ion klorida ( $\text{Cl}^-$ ) dan air yang terus menerus merusak ikatan adhesi cat enamel dengan substrat baja, meskipun area Tengah spesimen masih relative terlindungi.

- 2) Spesimen Tengah (Cat Akrilik): mengalami kegagalan fungsi proteksi secara keseluruhan. Permukaan spesimen dipenuhi oleh lapisan karat tebal ( $\text{Fe}_2\text{O}_3 \cdot \text{H}_2\text{O}$ ) berwarna orange kecoklatan hingga kekuningan dengan tekstur berserat dan sangat kasar. Paparan selama 28 hari membuktikan bahwa ketahanan permeabilitas cat akrilik terhadap larutan salin sangat terbatas, menyebabkan pelepasan (*delamination*) serta pengelupasan lapisan cat akibat pembentukan sel elektrokimia yang masif di bawah film cat.

- 3) Spesimen Kanan (Tanpa lapisan): spesimen uncoated memperlihatkan permukaan korosi merata (*uniform corrosion*) yang telah mencapai tahap sangat pekat dan stabil. Warna permukaan didominasi oleh abu-abu gelap kehitaman yang kusam, menandakan pembentukan lapisan oksida besi tebal ( $\text{Fe}_3\text{O}_4$ ) secara menyeluruh. Kontak langsung antara baja AISI 1018 tanpa perlindungan elektrolit

NaCl 3,5% selama 28 hari menyebabkan reduksi ketebalan logam dan pengikisan permukaan yang konstan.
