Penentuan Bahaya Longsor Berdasarkan Pedoman Penilaian Tingkat Risiko Lereng Jalan (Ruas Waipia-Saleman)

Pebrinar Riani Sangle¹, Irwan Lie Keng Wong², Lisa Febriani³

^{1,2,3}Jurusan Teknik Sipil, Fakultas Teknik, Universitas Kristen Indonesia Paulus Makassar

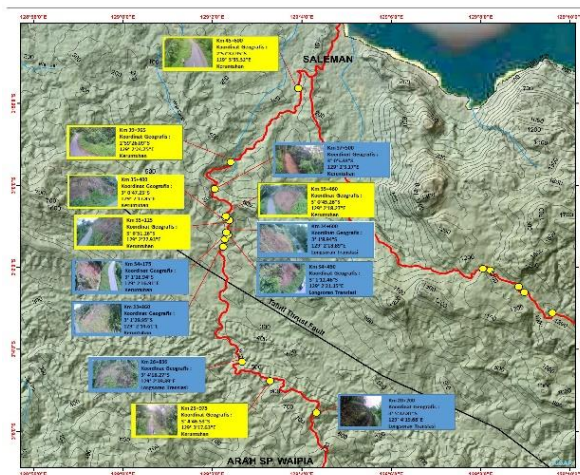
Gambar 5. Sebaran titik lereng ruas Waipia-Saleman

Survey lereng dilaksanakan di 13 titik lereng yang berada di ruas Waipia-Saleman. Survey ini termasuk

inventarisasi dan investigasi lereng berdasarkan form yang telah disediakan. Sebaran titik survey lereng dapat dilihat pada Gambar 5.
