## Perawatan Dan Perbaikan Fruit Elevator Pabrik Kelapa Sawit

Ismael Marjuki<sup>1</sup>, Epriyandi<sup>2</sup>, Miftakhul Sasti<sup>3</sup>

<sup>123</sup>Jurusan Teknik Mesin, Politeknik Negeri Ketapang

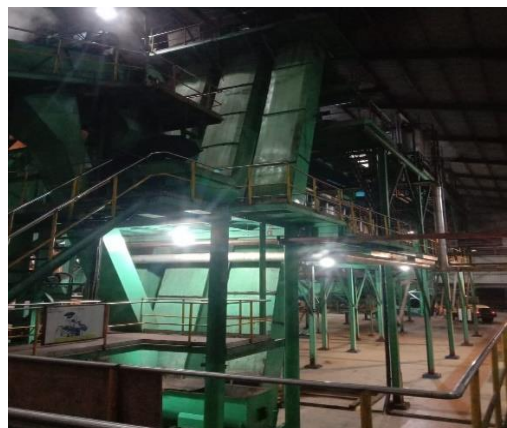
Gambar 1. *Fruit Elevator* Kelapa Sawit

3.1. Spesifikasi *Fruit Elevator* Kelapa Sawit

| 1. | Merk | SEW_EURODRIVE |
| 2. | Tipe | R10/DRS1o0M4 |
| 3. | Kapasitas | 45 Ton/jam |
| 4. | Putaran | 1460/36 Rpm |
| 5. | Ampere | 18-80 A |

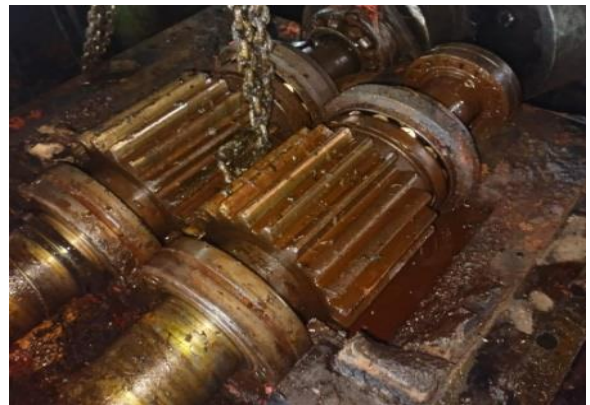
Gambar 2. Perawatan Pada Sistem Pelumasan *Gearbox*

### 3.3 Perawatan preventif *Fruit Elevator*

1) Penggantian oli secara berkala

Lakukan pergantian oli sesuai dengan interval yang disarankan oleh pabrikan (misalnya setiap 2.500 hingga 4.000 jam operasi atau setahun sekali, mana yang lebih dulu).

2) Pengecekan level oli

Memeriksa level oli secara rutin menggunakan stik pengukur atau indikator level jika level oli rendah, tambahkan oli hingga mencapai level yang sesuai.

3) Pembersihan dan Infeksi *gearbox*membersihkan *gearbox* Secara berkala, seperti permukaan luar *gearbox* untuk mencegah kotoran masuk dan periksa *gearbox* secara visual untuk mendeteksi kebocoran, retakan, atau kerusakan lainnya.

4) Pelumasan dan Pengisian Ulang

Jika *gearbox* memiliki titik pelumasan, aplikasikan gemuk (*grease*) pada interval yang direkomendasikan dan lakukan pelumasan ulang berdasarkan jadwal yang telah ditentukan atau setelah penggantian oli

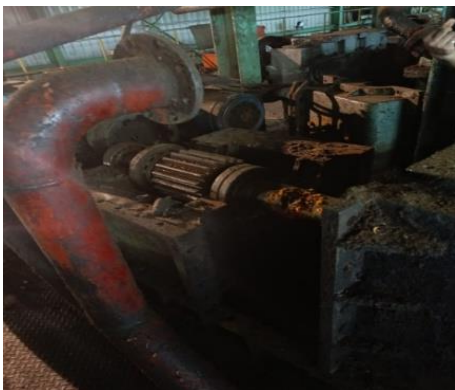
Gambar 3. Perawatan Pada *Spur Gearbox*  
Sumber: PT Kayung Agro Lestari

### 3.4. Perawatan Pada *Spur Gearbox*

1) Pemeriksaan oli *gearbox*

Lakukan pemeriksaan level oli di *gearbox* melalui level glas tambahkan oli jika levelnya rendah. Oli harus bening dan bebas dari kontaminasi. Jika oli terlihat kotor atau berubah warna, segera ganti. Setiap hari gunakan alat pengukur subu atau sensor termal untuk memeriksa suhu *gearbox* selama operasi. Pastikan suhu berada dalam batas normal (biasanya antara 60°C dan 80°C tergantung spesifikasi *gearbox*). Jika suhu terlalu tinggi, periksa pendinginan atau sistem pelumasan. Setiap hari dengarkan gear box untuk mendeteksi suara yang tidak biasa seperti derit atau denting. Gunakan sensor getaran untuk mendeteksi getaran berlebihan yang bisa menunjukkan masalah pada gigi atau bantalan.

2) Perawatan berkala

Setiap 3.000 hingga 5.000 jam operasi atau sesuai dengan rekomendasi pabrikan. Buka penutup *gearbox*, Periksa kondisi gigi gear untuk tanda-tanda keausan, kerusakan, atau patah. Pastikan gigi gear terlumasi dengan baik. Periksa bantalan untuk keausan atau

kerusakan dan lumasi bantalan sesuai dengan jadwal dan kebutuhan.

Amati dan kencangkan semua baut, mur, dan sambungan yang mungkin longgar karena getaran. Gunakan sensor getaran dan suhu yang terpasang pada *gearbox* untuk pemantauan terus-menerus. Analisis data untuk mendeteksi pola yang tidak normal atau peringatan dini.

Jika ditemukan kerusakan pada gigi *gear*, lakukan perbaikan atau penggantian segera untuk mencegah kerusakan lebih lanjut. Ganti bantalan (*bearing*) yang rusak untuk mencegah kerusakan pada komponen lain. Perbaiki atau ganti seal yang bocor untuk mencegah kebocoran oli.

Sesuaikan perawatan berdasarkan beban operasi dan kondisi lingkungan untuk mengoptimalkan kinerja *gearbox*. Lakukan inspeksi untuk menentukan dampak material yang diolah pada *gearbox* dan lakukan penyesuaian perawatan yang sesuai.

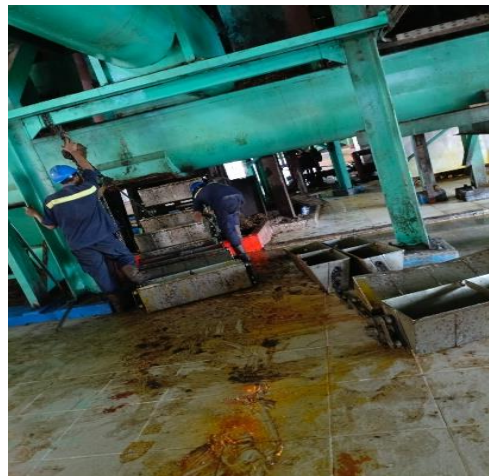
Gambar 4. Perbaikan Pada *Bucket* Yang Bermasalah, Pecah Dan Penyok

## 3.5. Perbaikan Pada *Bucket Elevator*

### 1) pengecekan pada *bucket elevator*

Lakukan pengecekan pada *bucket elevator* agar dapat menentukan metode perbaikan pada *bucket elevator*

### 2) Perbaikan *bucket* yang mengalami penyok

Ketika *bucket* mengalami penyok mekanik dapat melakukan perbaikan menggunakan las oksigen dengan cara memanaskan bagian yang penyok lalu memukulnya menggunakan palu sampai permukaan yang penyok kembali rata.

### 3) Perbaikan *bucket* yang pecah

Perbaikan pada *bucket* yang pecah dapat dilakukan dengan cara proses pengelasan. Jika ada bagian dari *bucket* yang terlepas atau

hilang dapat di ganti dengan plat yang telah disesuaikan dengan *bucket elevator*
